檀溪小学北侧地块  
第一阶段土壤污染状况调查报告  
(备案稿)

杭州一达环保技术咨询服务  
有限公司  
二〇二五年六月

项目名称：檀溪小学北侧地块第一阶段土壤污染状况调查报告

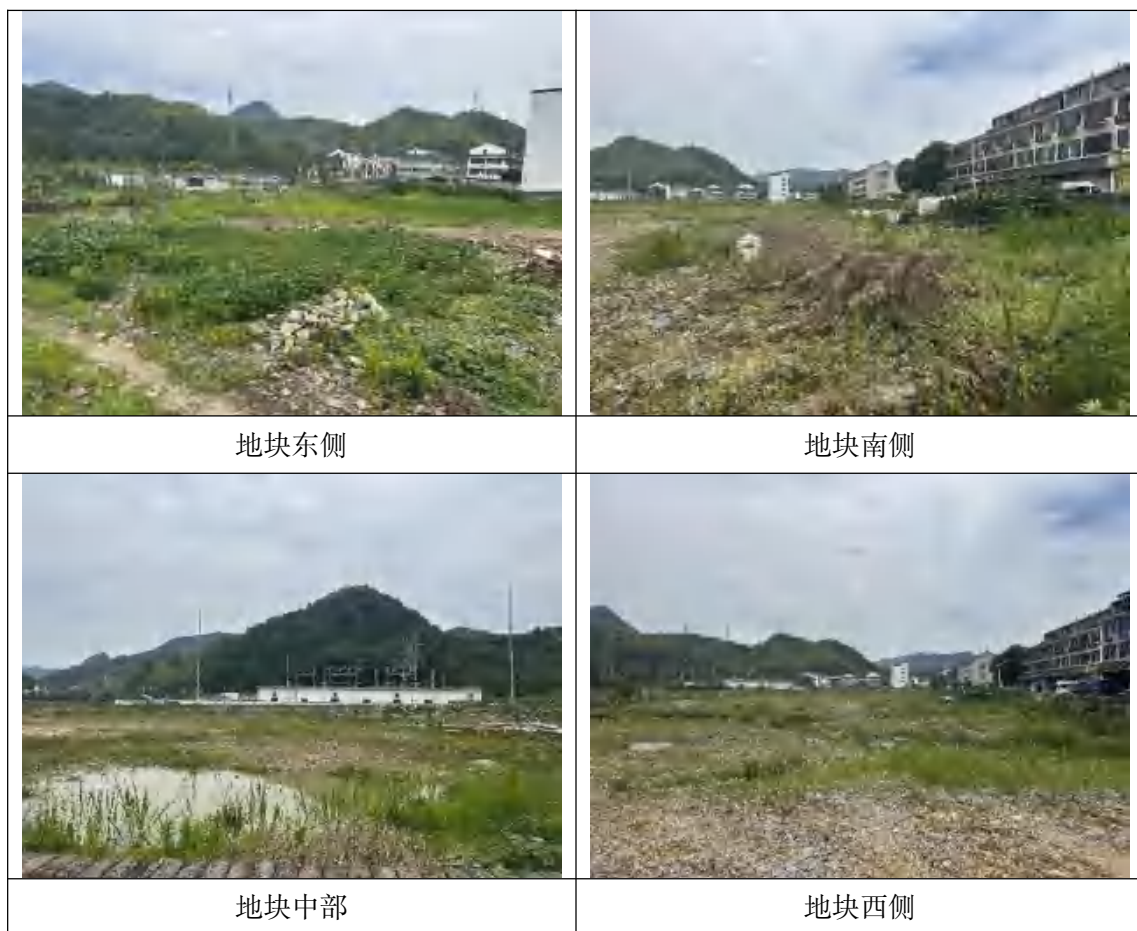
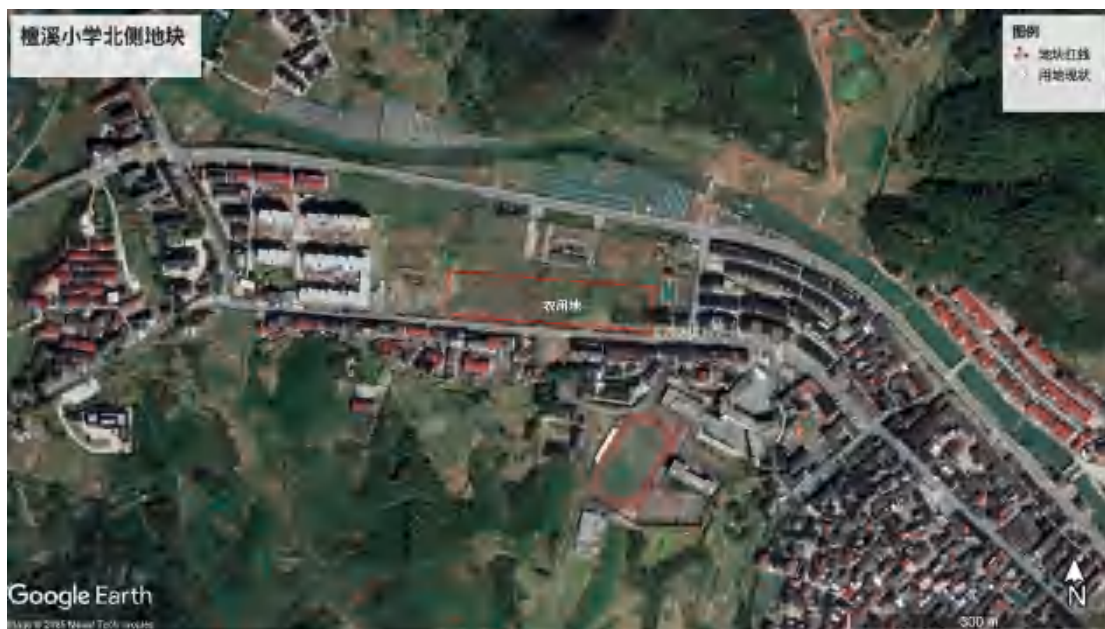
图 3.2-2 地块内现状分布图

地块现状由我公司工作人员于 2025 年 6 月 4 日开展现场踏勘工作, 根据现场踏勘情况, 地块内为农用地, 主要种植农户自己食用的蔬菜为主, 现场无刺激性气味, 无外来土壤和固废堆积。下表为地块内现状照片, 图 3.2-2 为地块内现状分布图。

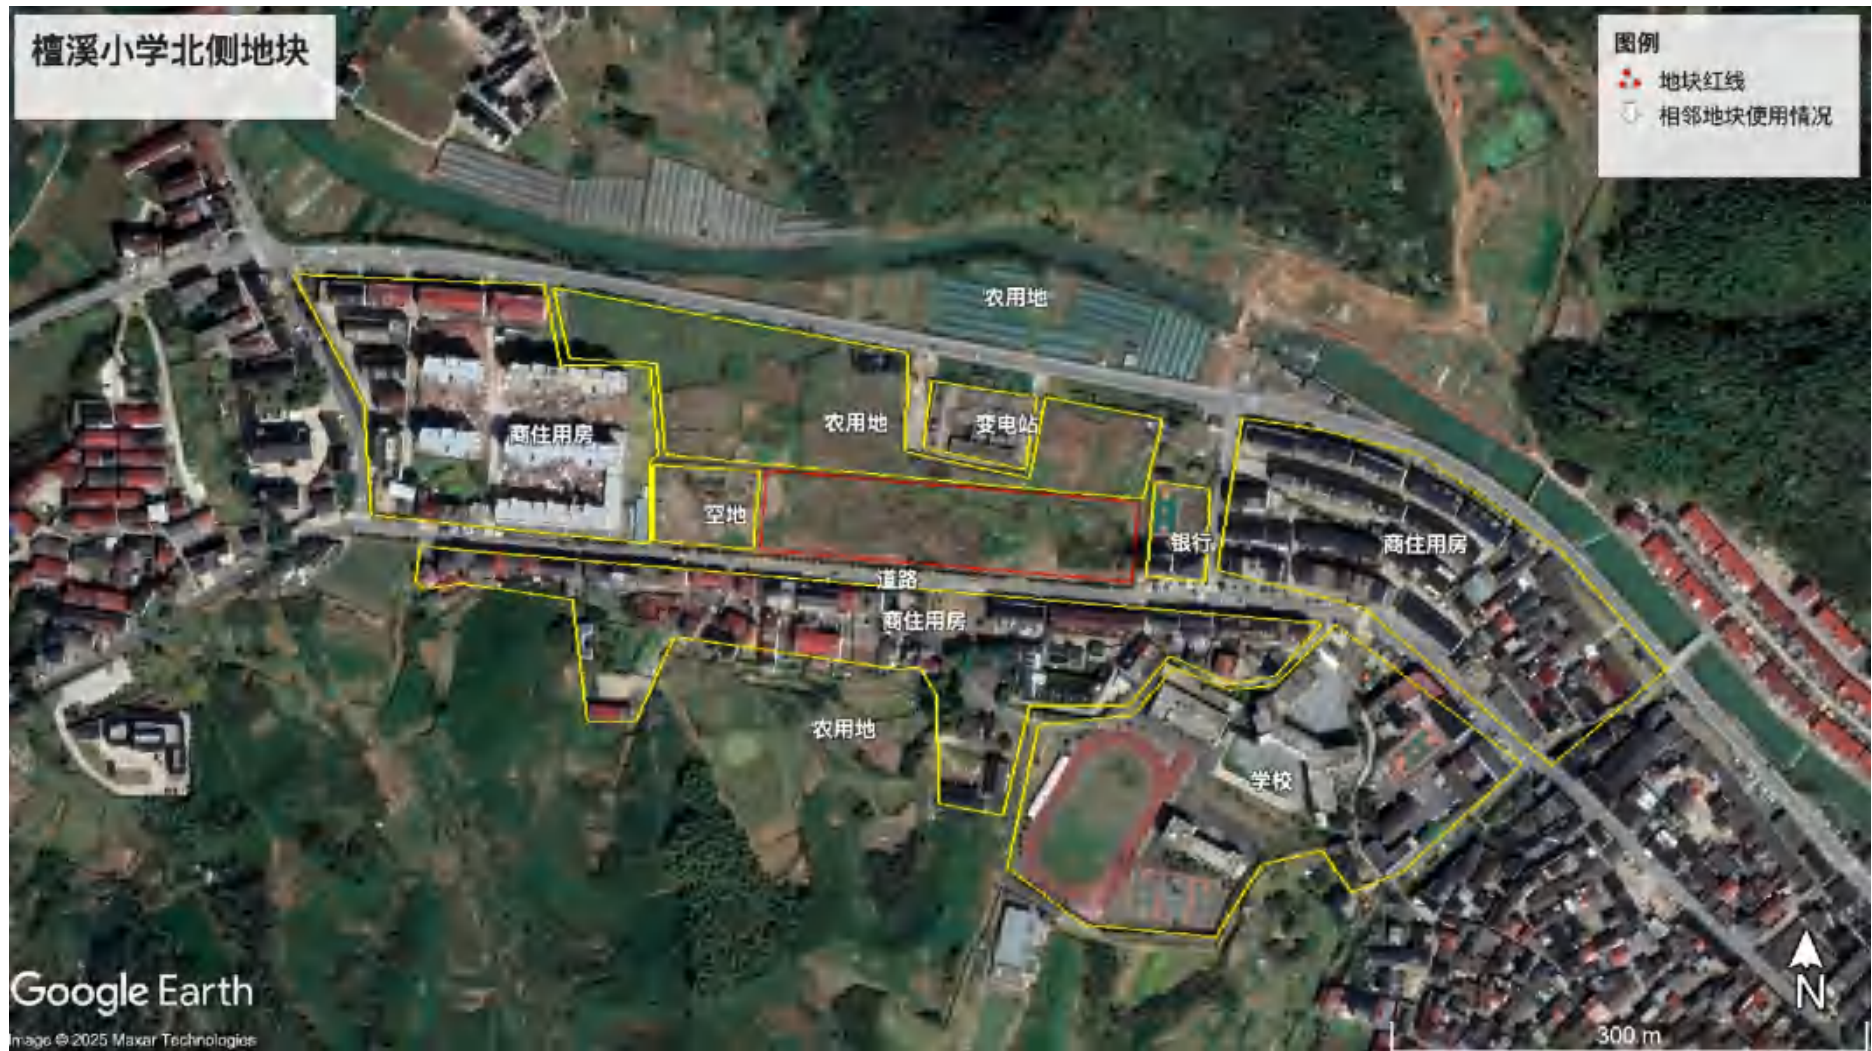
图 3.3-2 相邻地块使用情况

檀溪小学北侧地块四周相邻地块东侧为浦江农商银行檀溪支行，南侧为道路、商住用房，西侧为空地、商住用房，北侧为变电站。相邻地块情况现场勘查见表 3.3-2，相邻地块现状分布情况见图 3.3-2。

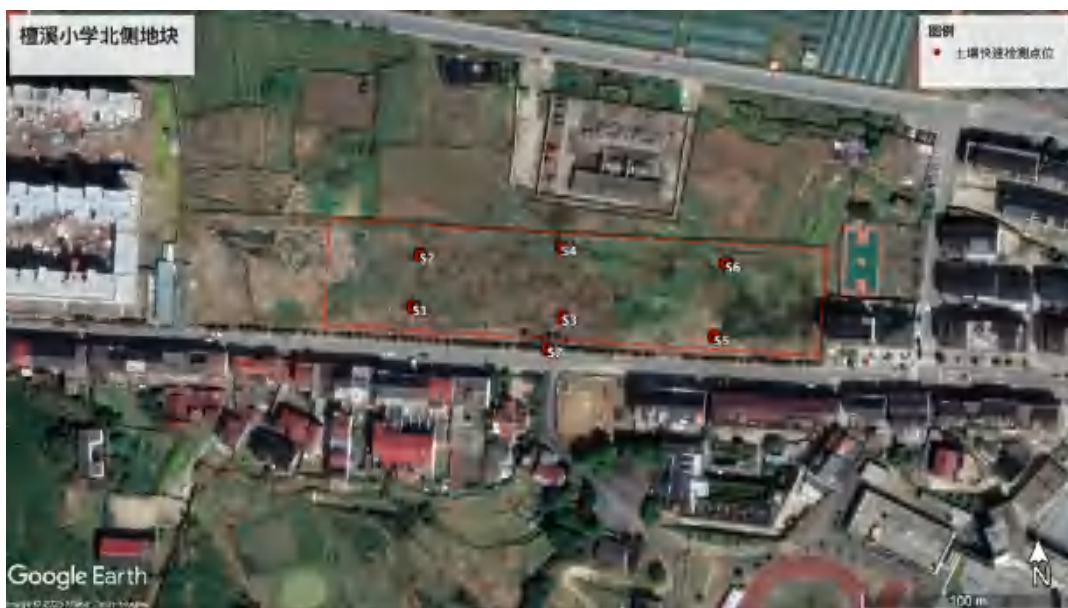
图 5.6-1 土壤现场快速检测样品位置图

现场踏勘期间，我公司工作人员在地块内裸露的表层土壤采样进行 XRF、PID 的快速检测，土壤点位和检测结果详见下表，结果显示土壤总铬指标未超出《浙江省建设用地土壤污染风险评估技术导则》（DB33/T 892-2022）中敏感用地筛选值，其他重金属指标均满足《土壤环境质量 建设用地土壤污染风险管控标准》（GB36600-2018）中第一类用地质量标准。

地块内 S1 ~ S6 与 S7 对照点的现场快速检测结果对比见下表，重金属指标均无明显差异，且与标准限值的占标率均较低。
