永康市龙川东路四号楼 4-B 地块
第一阶段土壤污染状况调查报告
(备案稿)

杭州一达环保技术咨询服务有限公司
二〇二四年 八月

项目名称：永康市龙川东路四号楼4-B地块第一阶段土壤污染状况调查报告

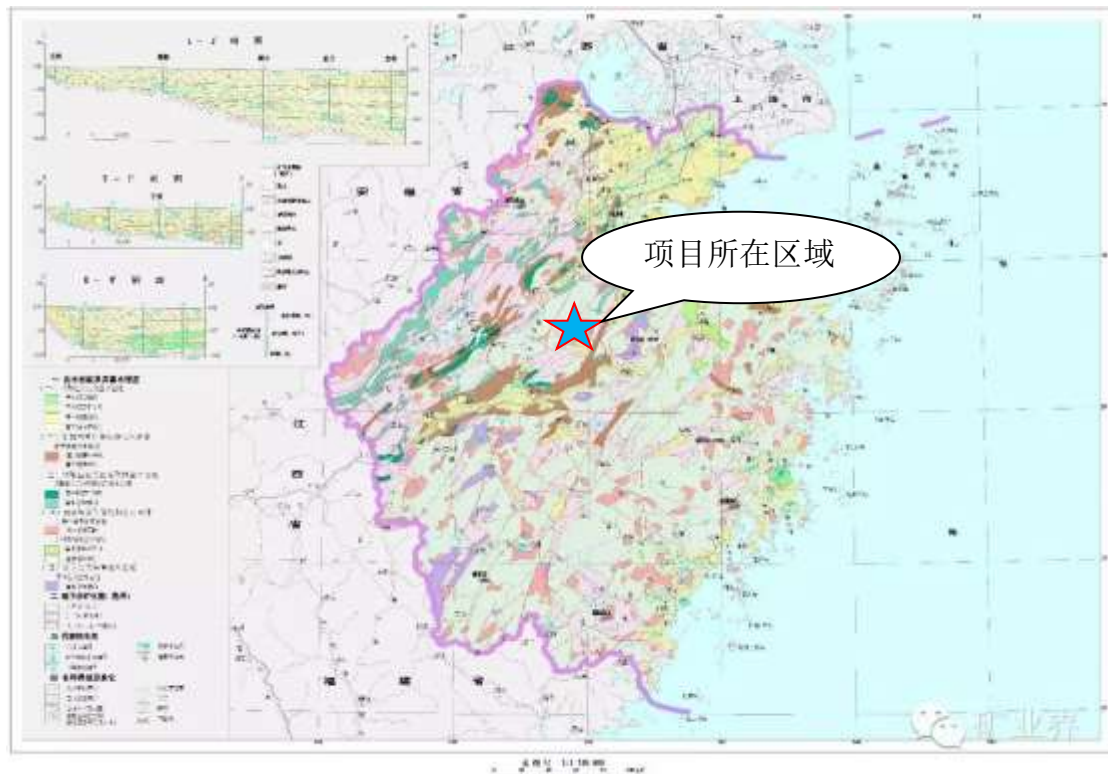
图 3-4 浙江省水文地质图

根据浙江省区域地貌特征和水文地质条件,浙江省水文地质可划分为 6 区和 21 亚区,包括浙北平原孔隙水区,浙西北中低山丘陵岩溶水、裂隙水区,浙东低山丘陵盆地孔隙水、裂隙水区,浙中丘陵盆地孔隙水、裂隙水区,浙东南中低山丘陵盆地裂隙水区,浙东南丘陵平原孔隙水、裂隙水区。

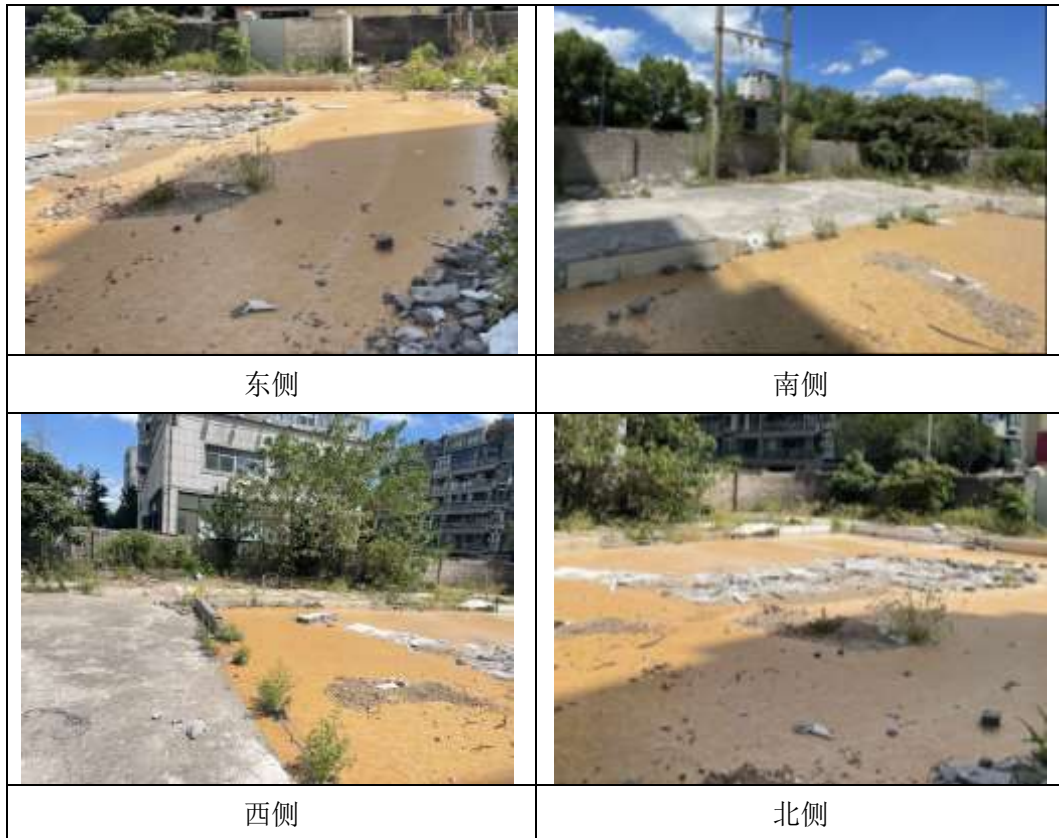
地块现状主要由我公司工作人员于 2024 年 7 月 24 日开展现场踏勘工作, 根据现场踏勘情况, 地块内无建筑用房, 为空地, 地面有铺设地砖, 无明显异味, 无外来土壤和固废堆积。下表为地块内现状照片, 图 3-8 为地块内现状分布图。

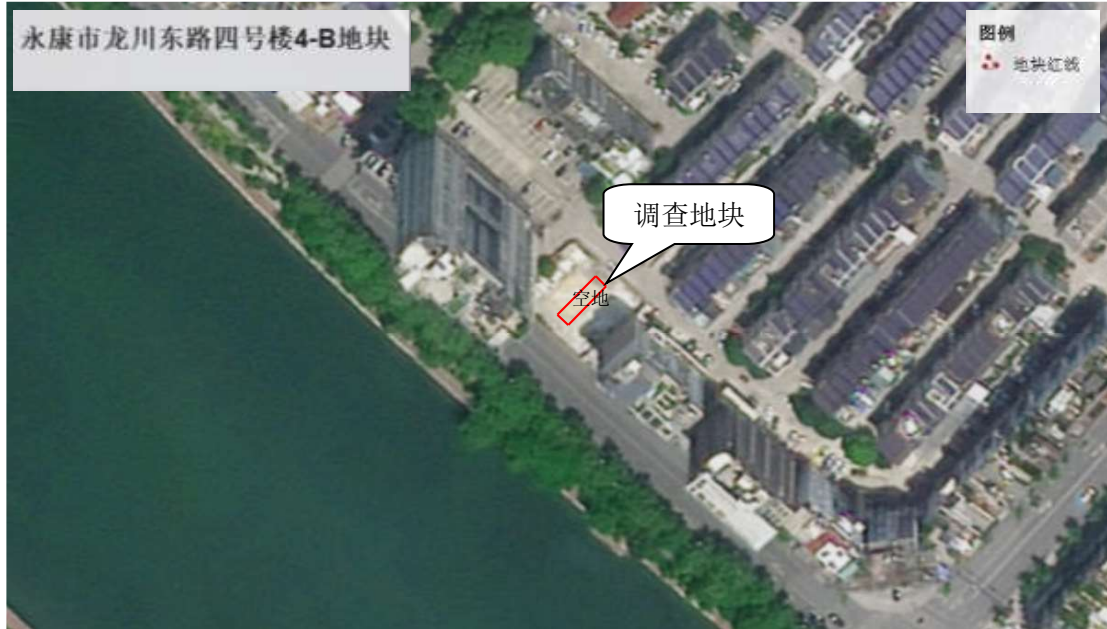
图 3-9 引用地勘位置图

根据第一阶段调查，收集到《永康市龙川东路四号楼 4-A、4-B、4-C 户建设项目岩土工程勘察报告》（2023 年 9 月，浙江恒欣设计集团股份有限公司）。

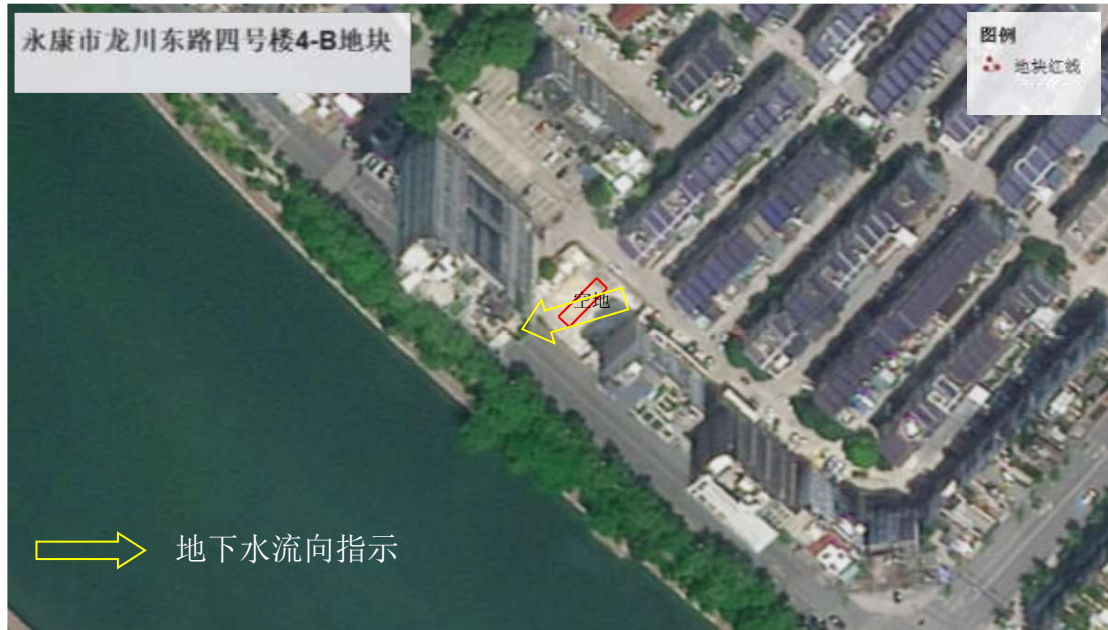
图 3-12 地块所在区域地下水流向图

本场地内，地表水与地下水水力联系密切，相互连通，地下水主要受大气降水、地表水侧向补给，地表水及地下水主要向地势低洼处流动，地下水排泄以蒸发为主。勘察期间测到场地静止水位埋深 3.20~3.90m 间，相应标高在 84.13~84.84m 左右。场地测得初见水位在 3.50~4.50m 之间，根据地区经验，本场地年内地下水最高水位埋深为 0.50m，最低水位埋深为 5.00m，年变化幅度为 4.50m。

根据现场勘察结合项目地块所在区域地形地势及周边地表水初步判断地块地下水流向为东北向西南方向。

5、根据地勘资料，该区域地下水流向大致为东北向西南方向，地下水流向上游 200 米范围内为居民用地，不涉及工业生产用地，因此周边地块污染迁移造成的影响较小。

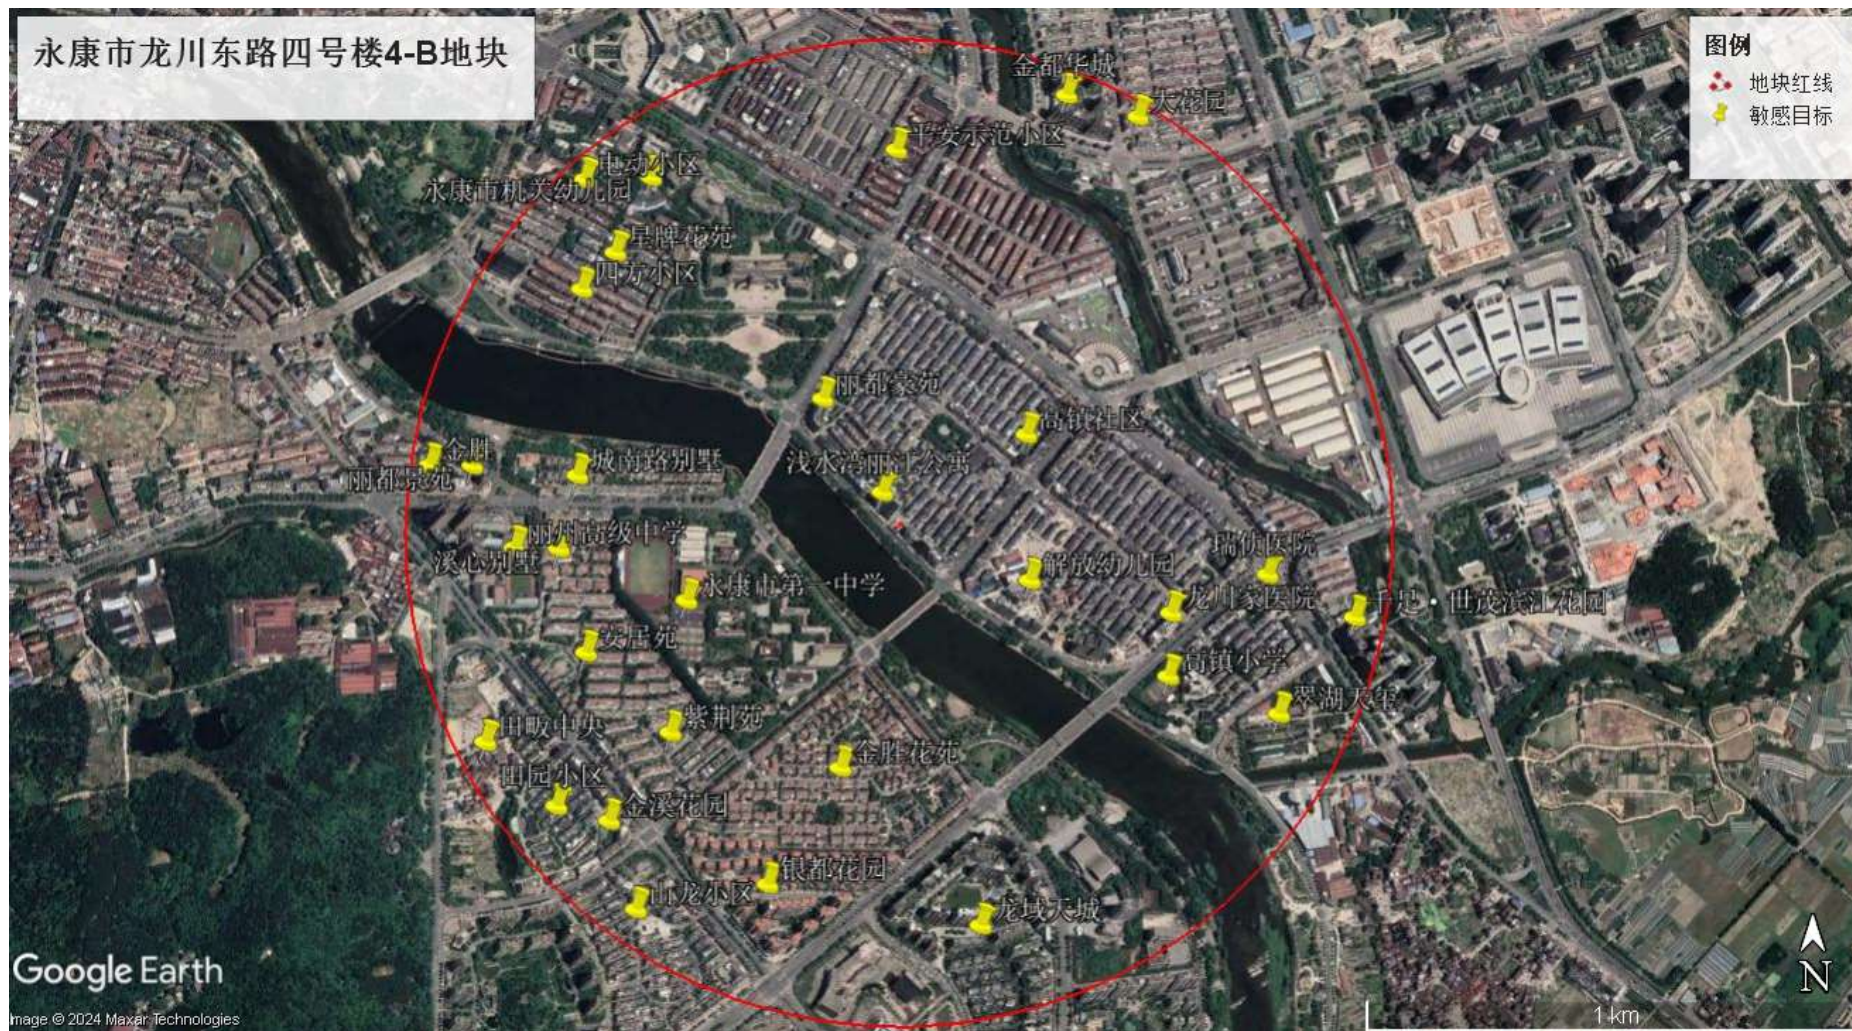
图 3-13 永康市龙川东路四号楼 4-B 地块周边敏感点情况

米)、西北侧丽都豪苑(最近距离为 250 米)、西北侧四方小区(最近距离为 646 米)、西北侧星牌花苑(最近距离为 658 米)、西北侧电动小区(最近距离为 841 米); **学校敏感点**包括:东南侧高镇小学(最近距离为 570 米)、东南侧解放幼儿园(最近距离为 271 米)、西南侧永康市第一中学(最近距离为 210 米)、西侧丽州高级中学(最近距离为 722 米)、西北侧永康市机关幼儿园(最近距离为 799 米); **医院敏感点**包括:东侧瑞侦医院(最近距离为 725 米)、东南侧龙川家医院(最近距离 550 米)。主要环境敏感目标见表 3-8 和图 3-13。

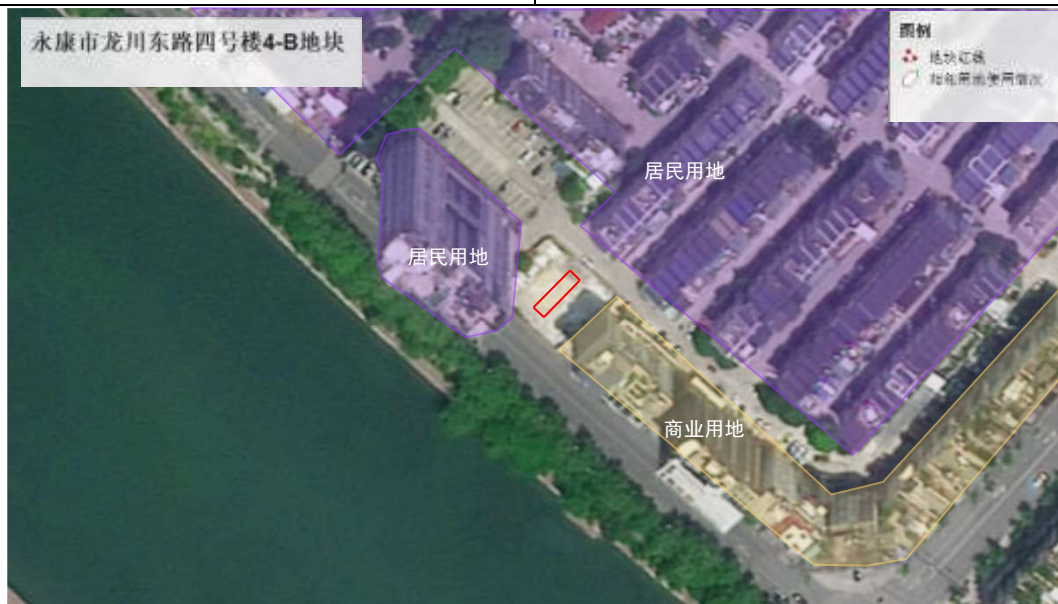
图 3-14 相邻地块使用情况

永康市龙川东路四号楼 4-B 地块四周相邻地块西侧为居民用地、空地、4-A 地块，北侧为居民用地、空地，东侧为居民用地、商业用地、4-C 地块，南侧为溪流、道路、空地。相邻地块情况现场勘查见表 3-9，相邻地块现状分布情况见图 3-14。

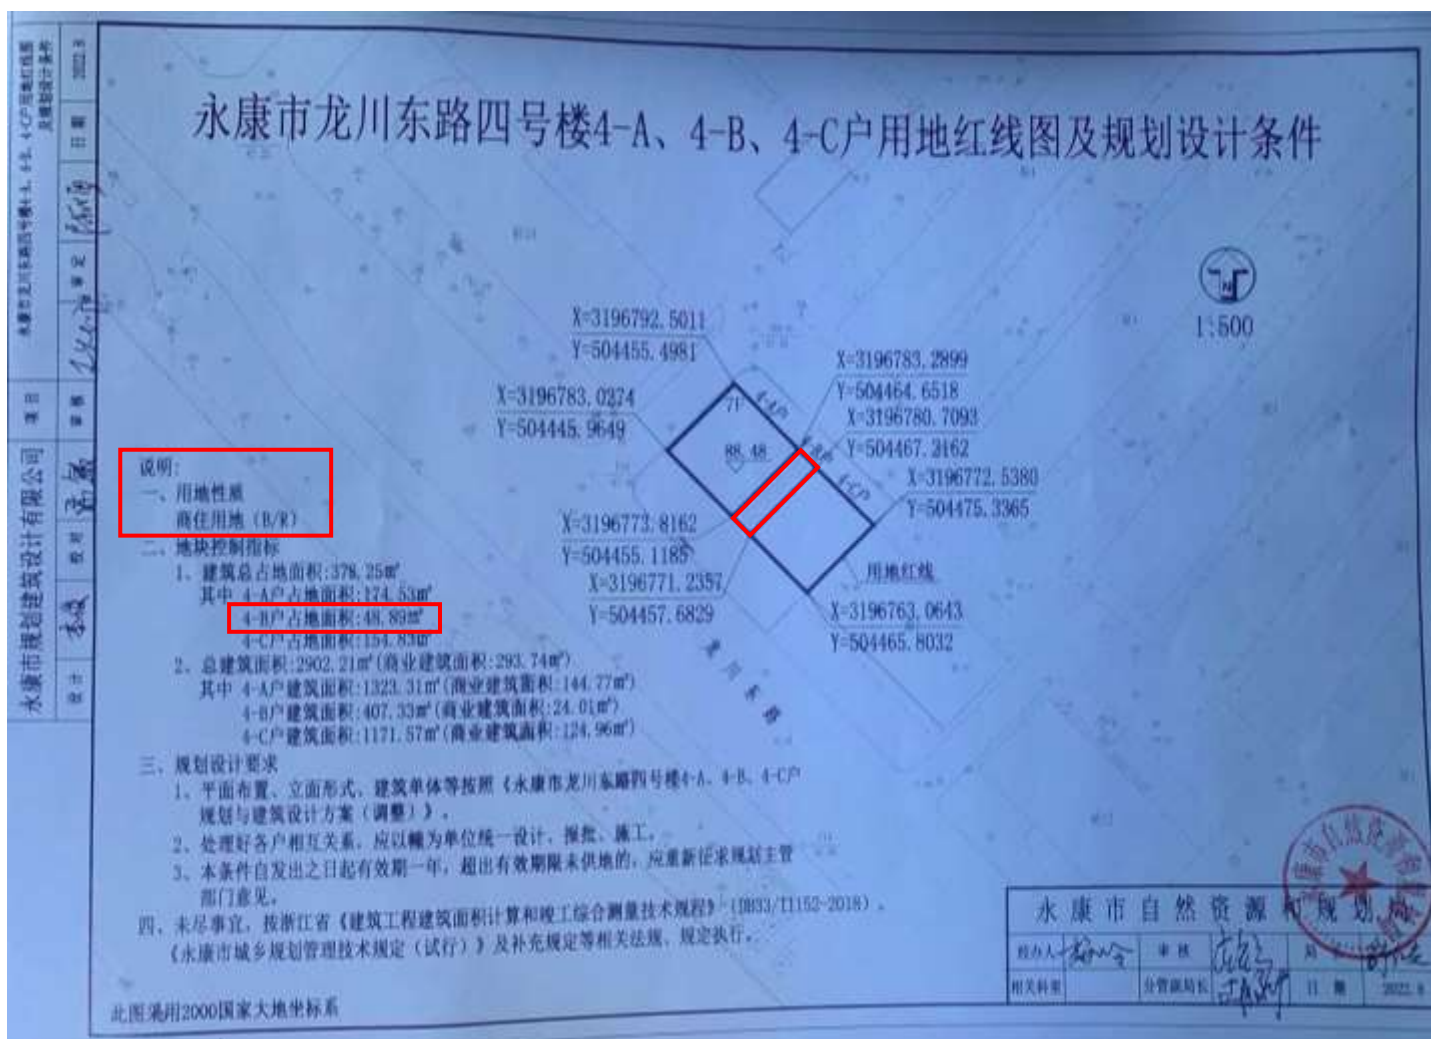
图3-15 永康市龙川东路四号楼4-A、4-B、4-C户用地红线图及规划设计条件

根据收集到的地块用地红线图及规划设计条件，永康市龙川东路四号路 4-B 地块拟变更规划用途为商住用地（B/R），其中住宅用地属于《土壤环境质量 建设用地土壤污染风险管控标准》（GB36600-2018）中第一类用地，总用地面积 48.89 平方米，详见下图。

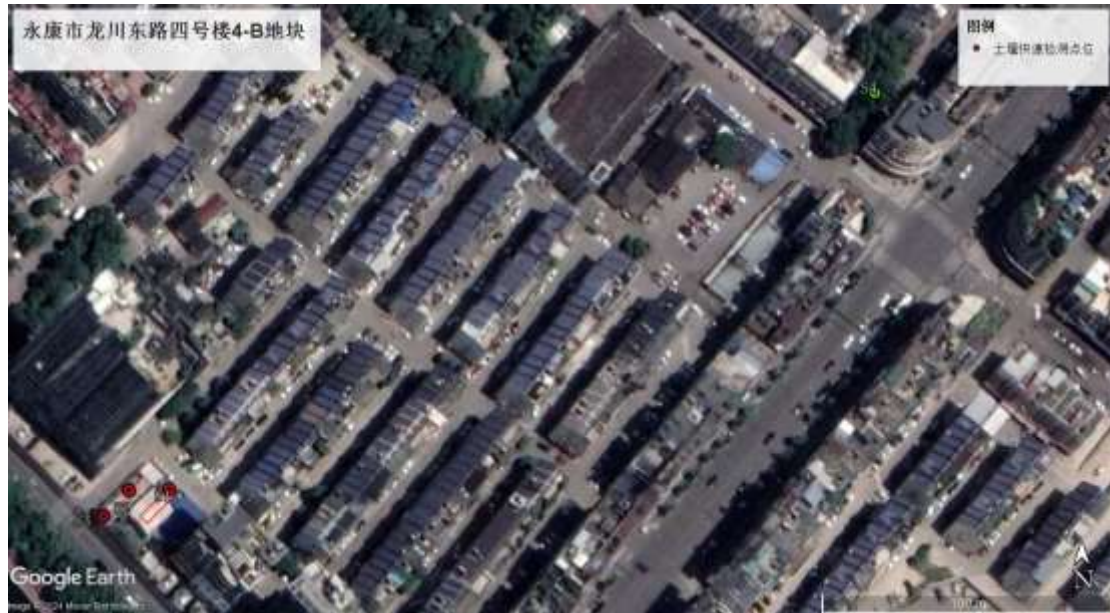
图 5-3 土壤现场快速检测样品位置

现场踏勘期间, 我公司工作人员于 2024 年 7 月 24 日对地块内裸露的表层土壤进行 XRF、PID 的快速检测, 由于地块内全部铺设地砖, 无法采集表层土壤, 地块周边存在合适区域采集表层土壤, 因此选取相邻地块的土壤进行快速检测。设备校准记录见附件 6, 土壤点位和检测结果详见下表, 结果显示土壤总铬指标

未超出《浙江省建设用地土壤污染风险评估技术导则》（DB33/T 892-2022）中敏感用地筛选值，其他重金属指标均满足《土壤环境质量 建设用地土壤污染风险管控标准》（GB36600-2018）中第一类用地质量标准。
